القاهرة التاريخية
HISTORIC CAIRO

مشروع ترميم
قصر محمد علي باشا

قصر محمد علي باشا

٢٠٠٥

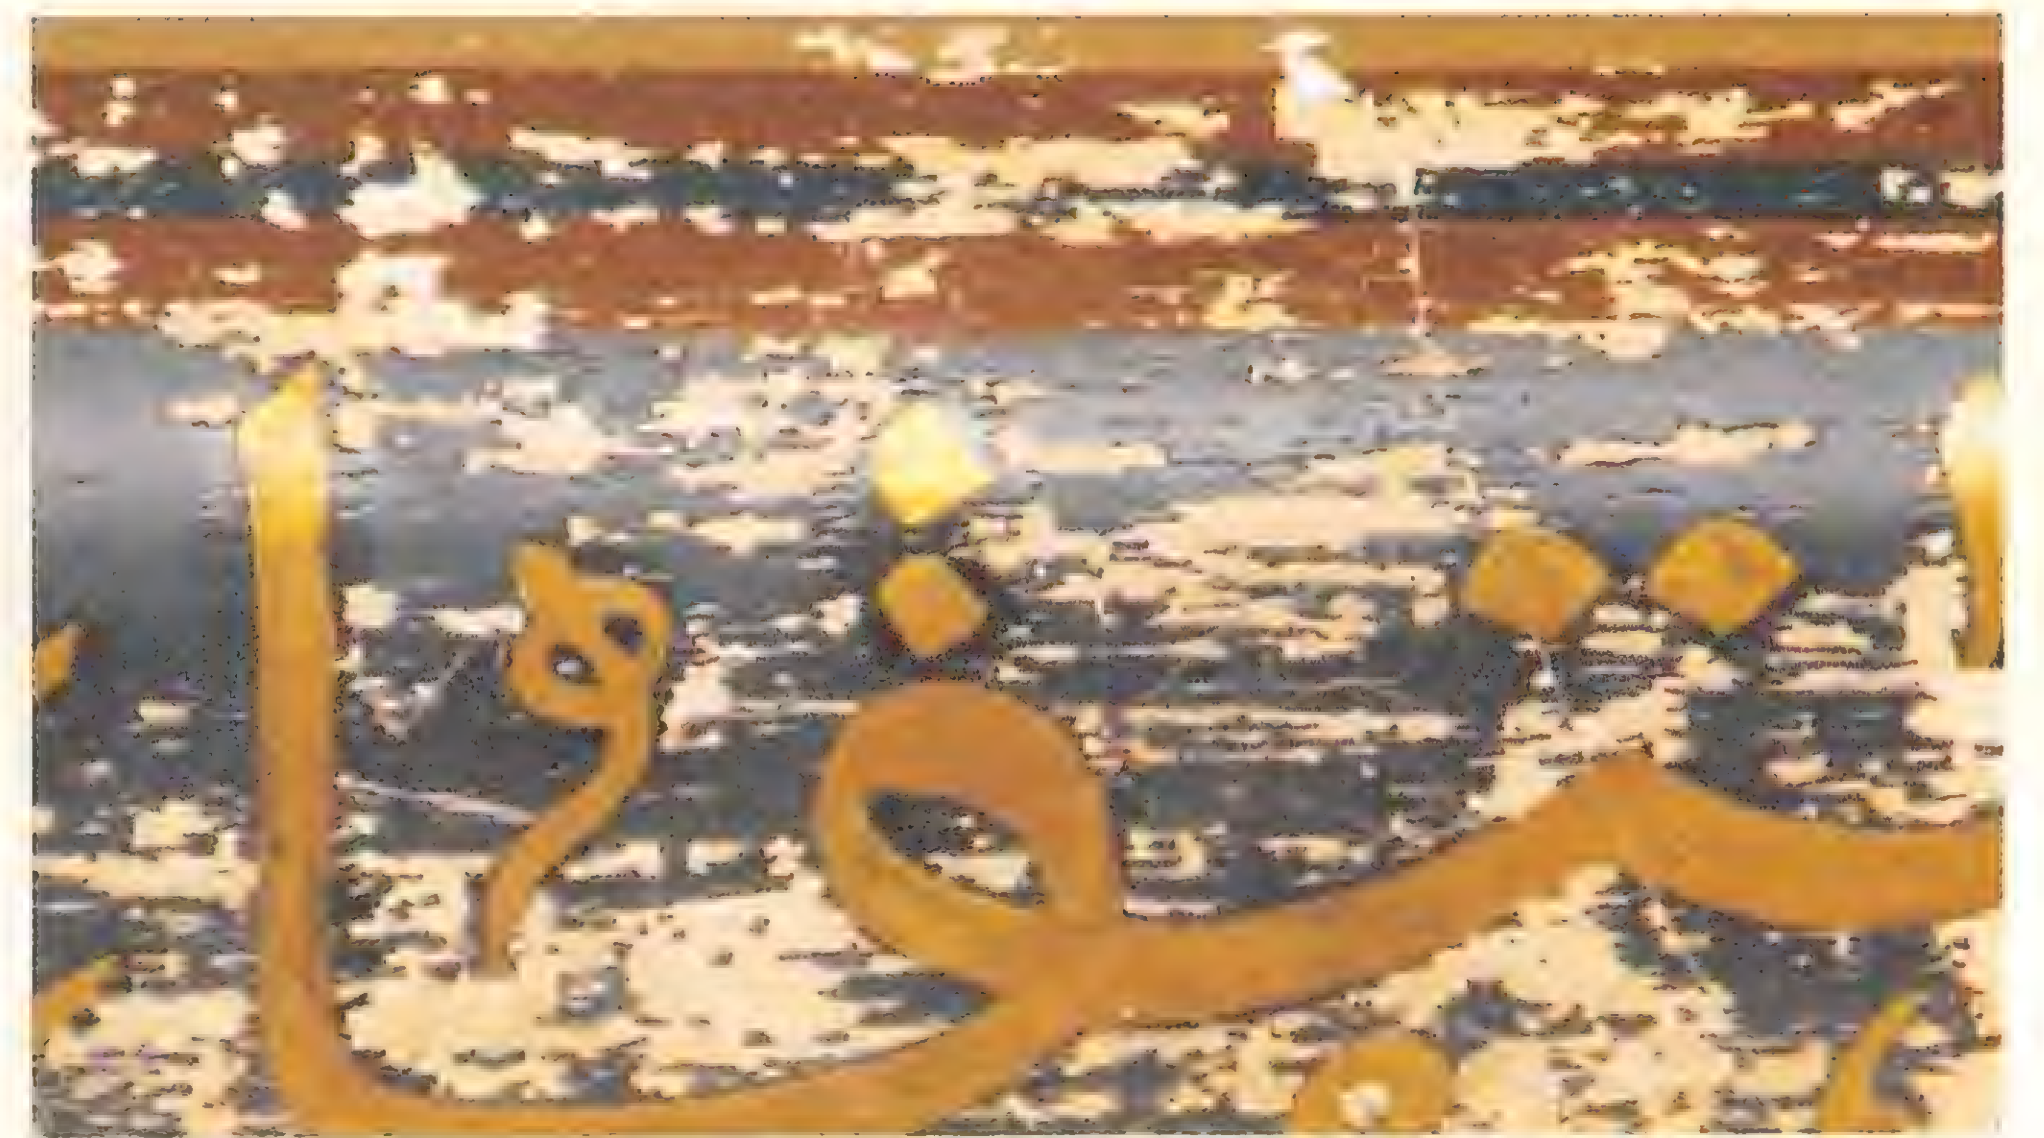
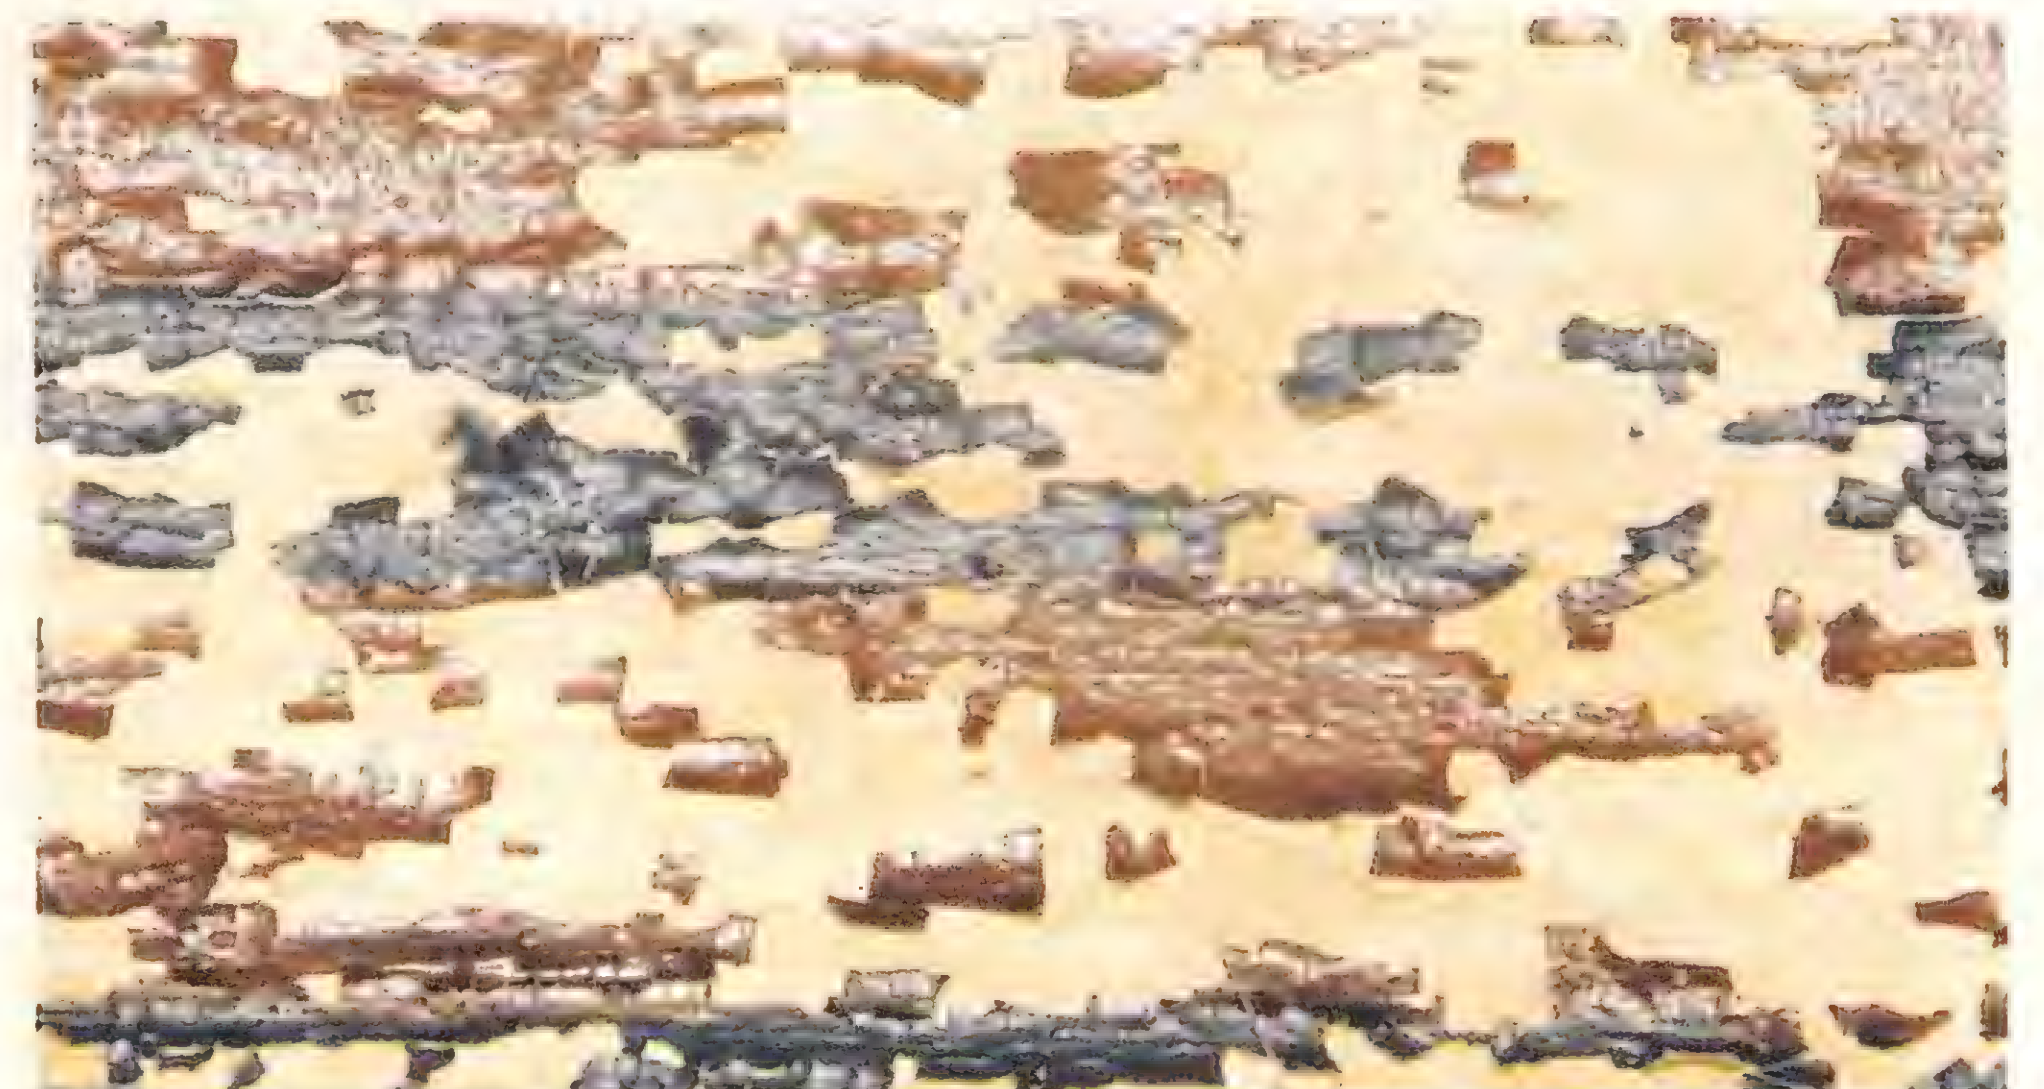
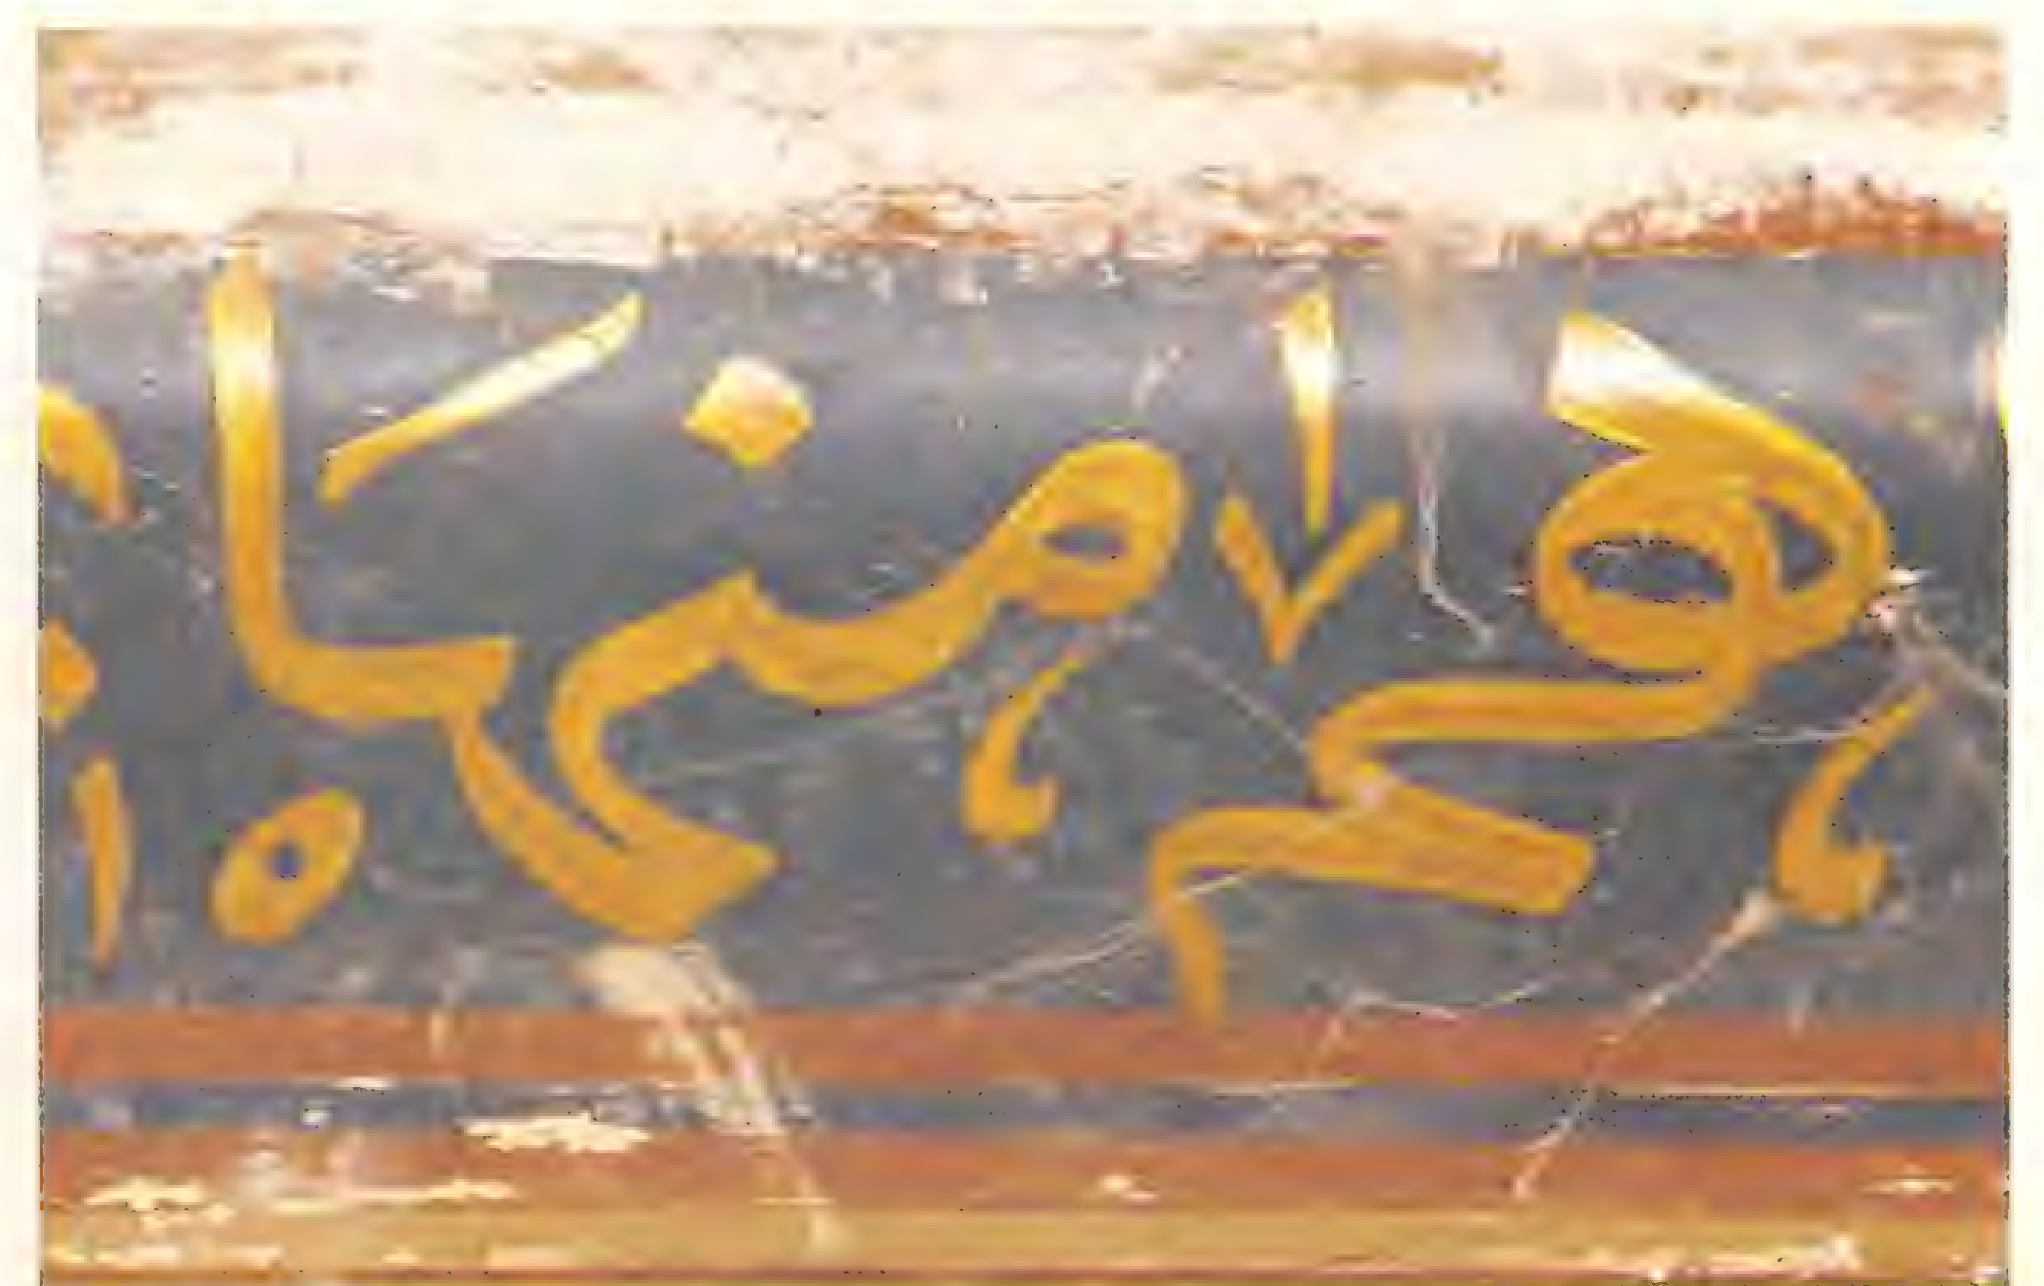
ألوان مفقودة

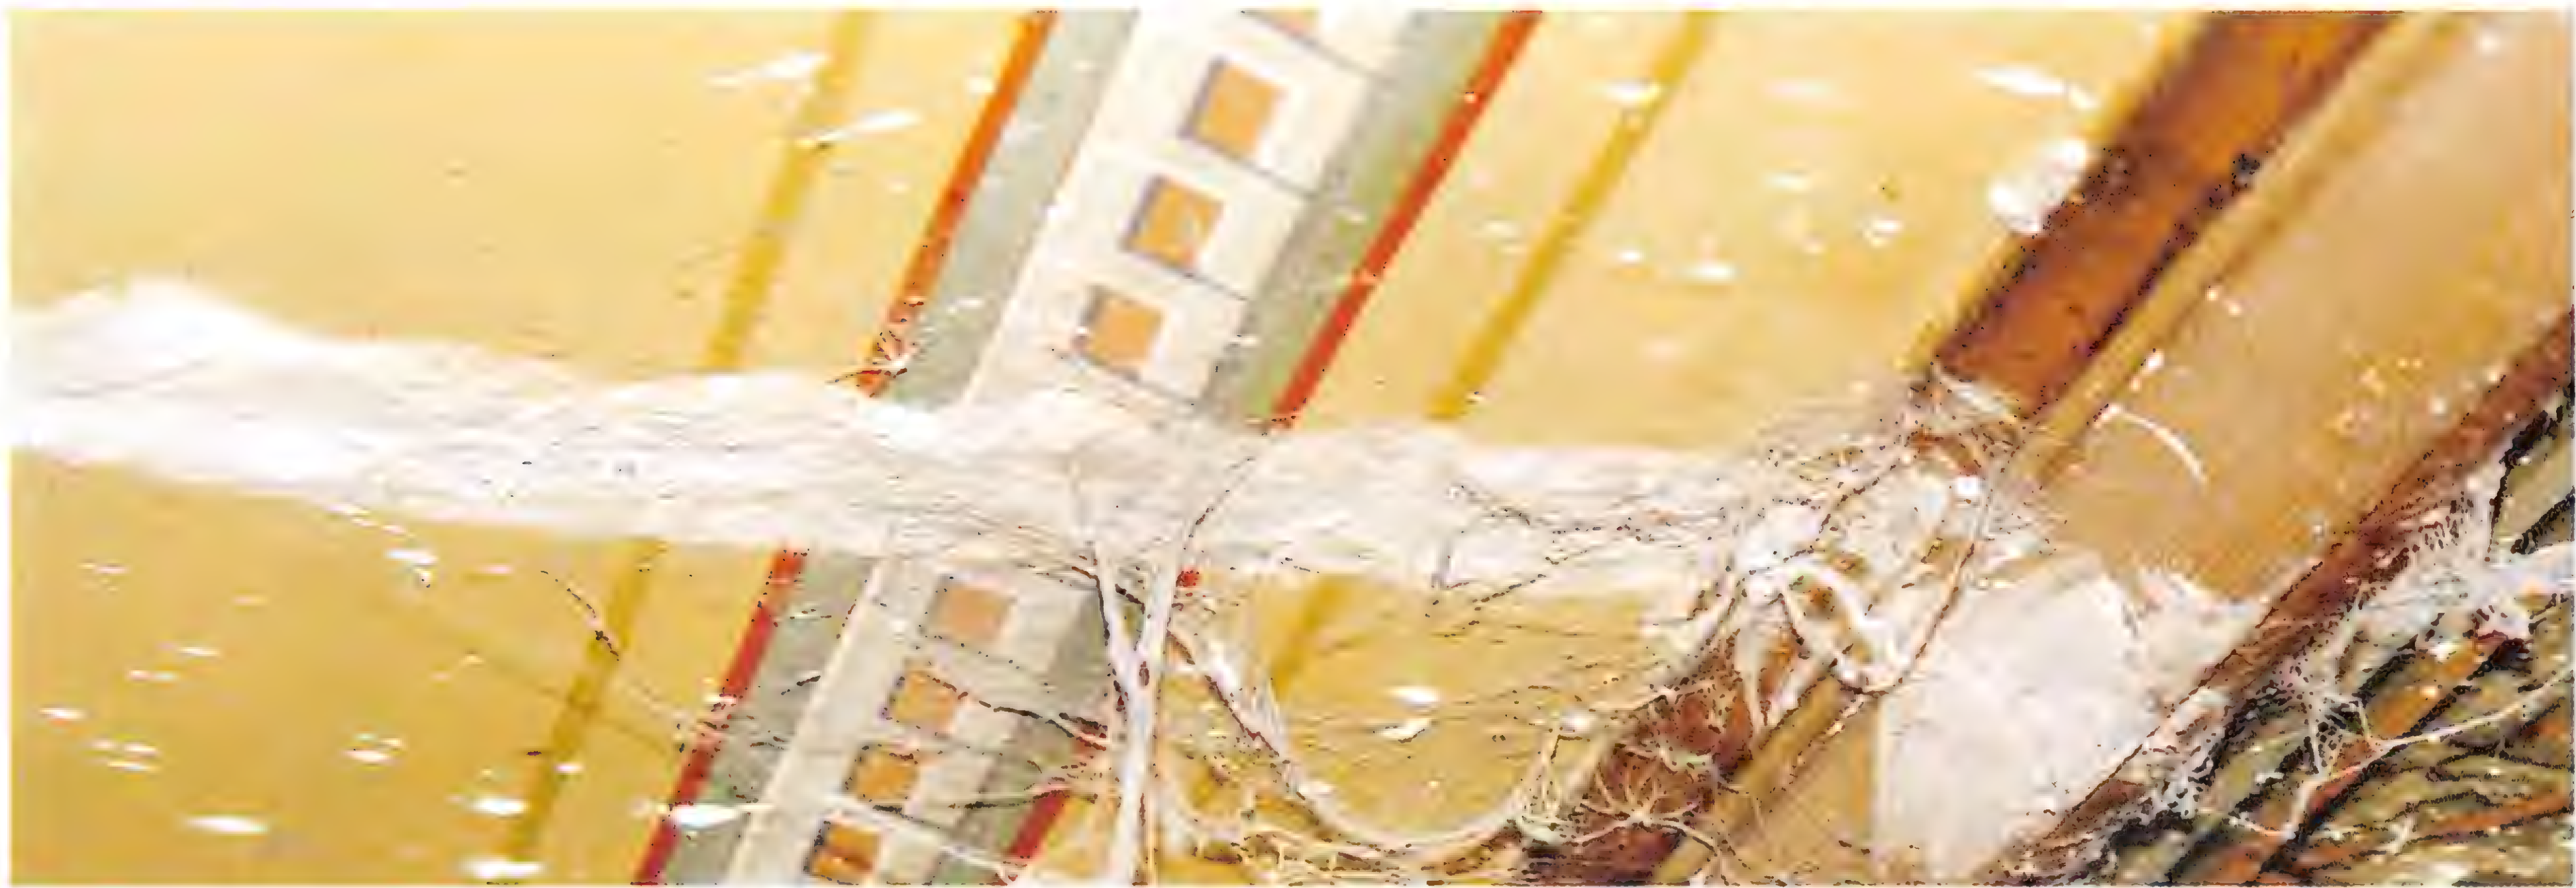
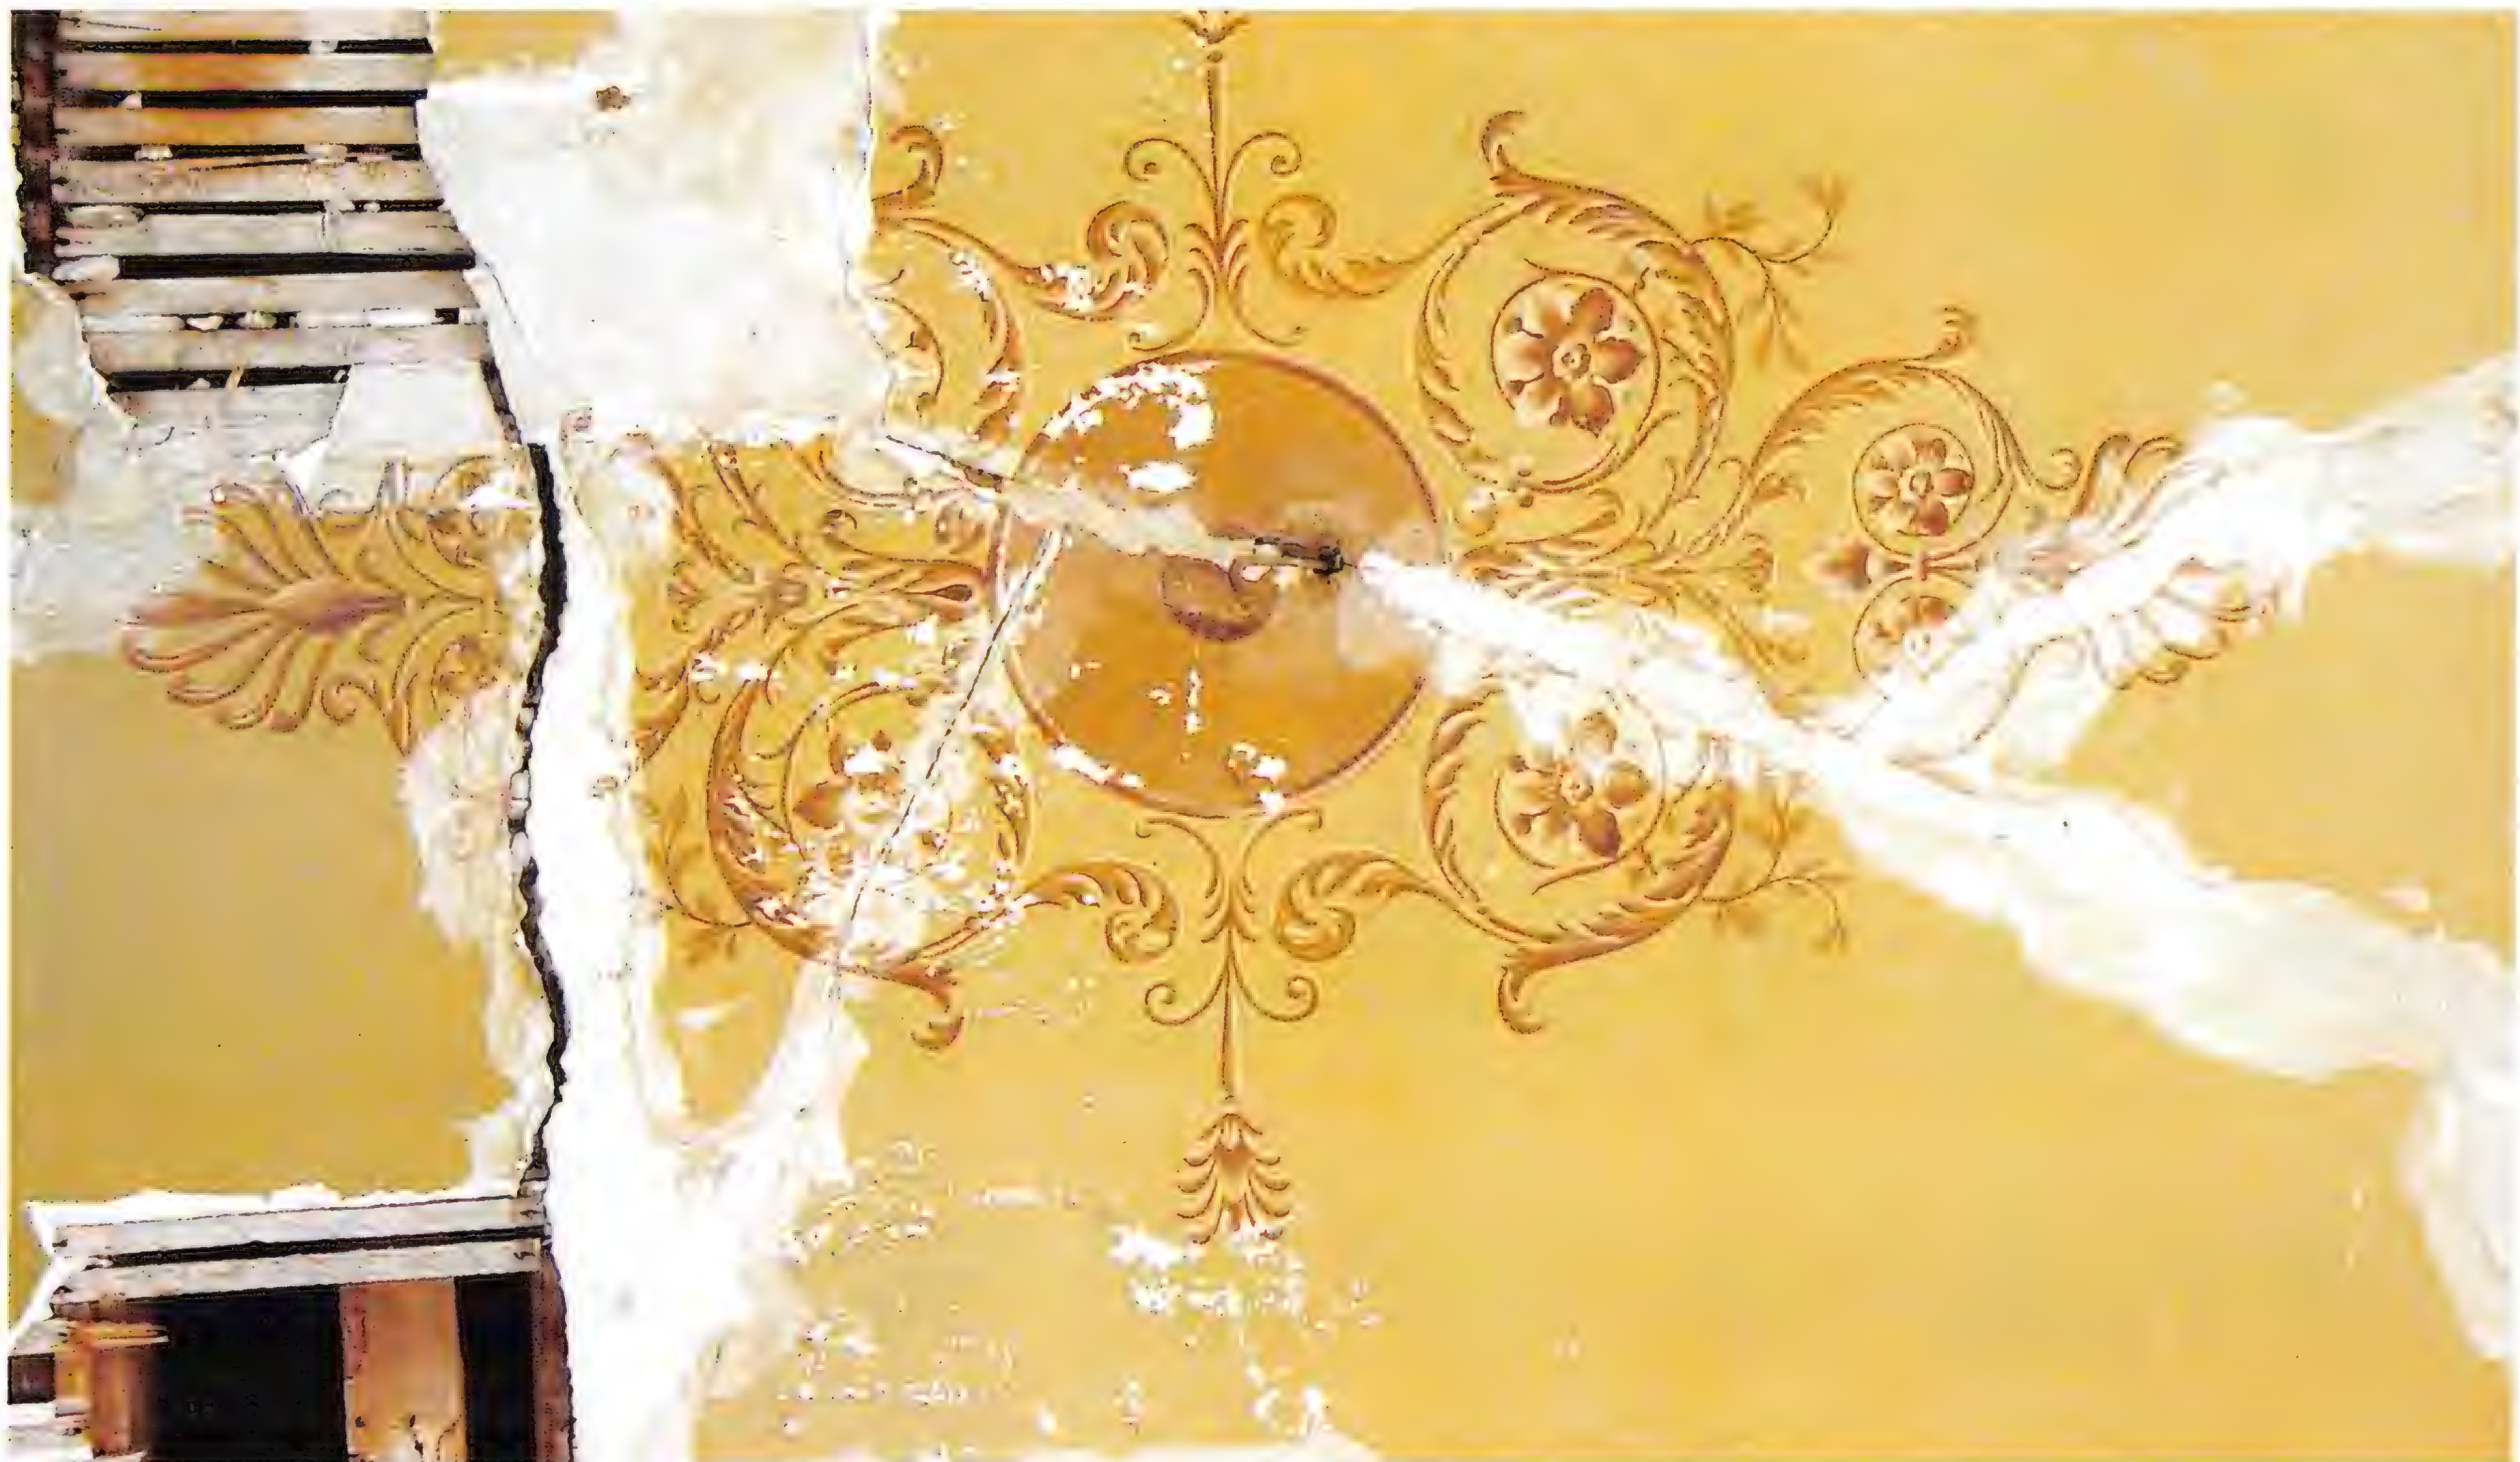
- اتربة واتساخات تغطي معظم الأسطح.
- شروخ مختلفة الأحجام
- انفصالات في طبقة الملاط عن البغدادلي وهناك أجزاء كبيرة منفصلة من الأسقف نتيجة لحركة المبنى.
- ترميمات سابقة مستخدم فيها أسمنت أسود
- أملاح في أجزاء كبيرة من الاسقف وذلك بسبب مياه المطر
- أجزاء من أخشاب الحامل " البغدادلي " هالكة وأجزاء أخرى ناقصة
- جزء كبير من قاعة ٥ منفصل ومفقود
- ألوان مفقودة

ترميمات سابقة وشروخ وأجزاء مفقودة بالأسقف

- تم نزع الأجزاء المنفصلة عن الحامل الخشبي من الأسطح وتم ترميم البغدادلي الناقص واستبدلنا التالف وتم تعقيم جميع الأخشاب من أعلى.

- ثم تم تركيب هذه الأجزاء مرة أخرى واستكملنا الأجزاء الناقصة من طبقة الملاط وتم ترميم جميع الأجزاء التالفة.

- تم تفتيح الشروخ حتى وصلنا إلى الحامل وتم ملئها بالمونة المناسبة والمشابهة للمونة الأصلية بعد عمل العديد من عينات الملاط واخترنا أصلح هذه المونات.

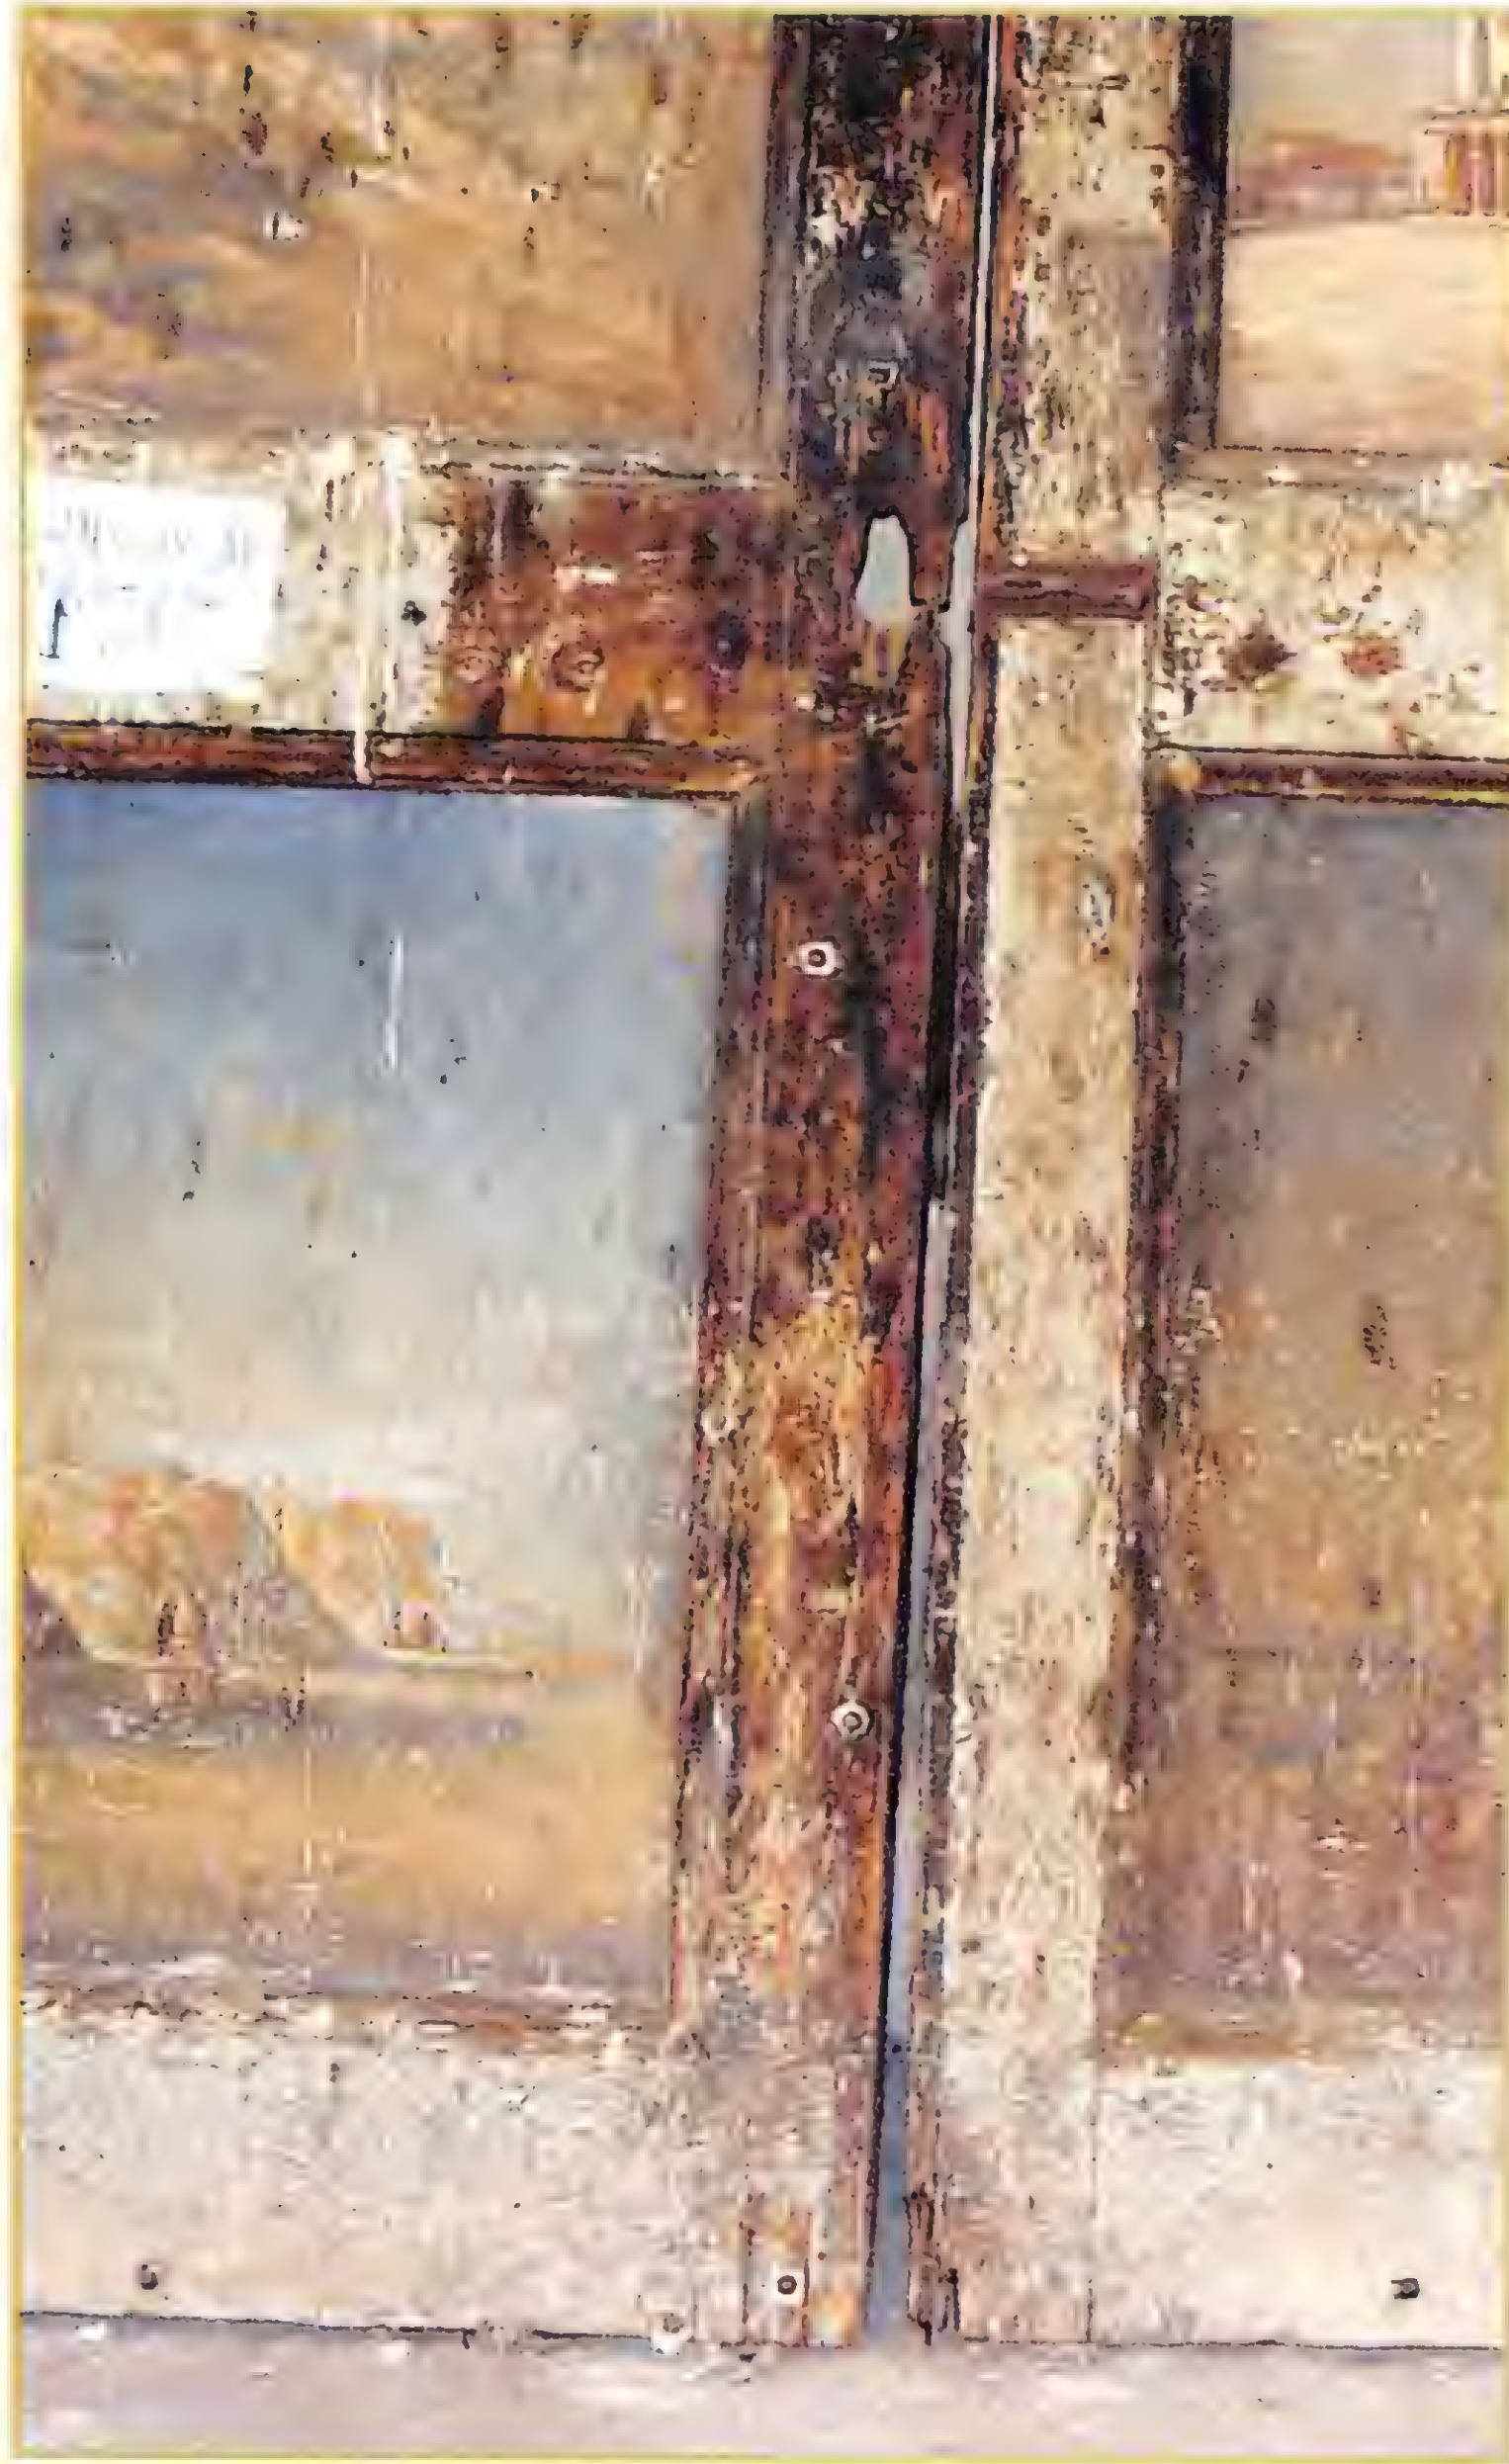
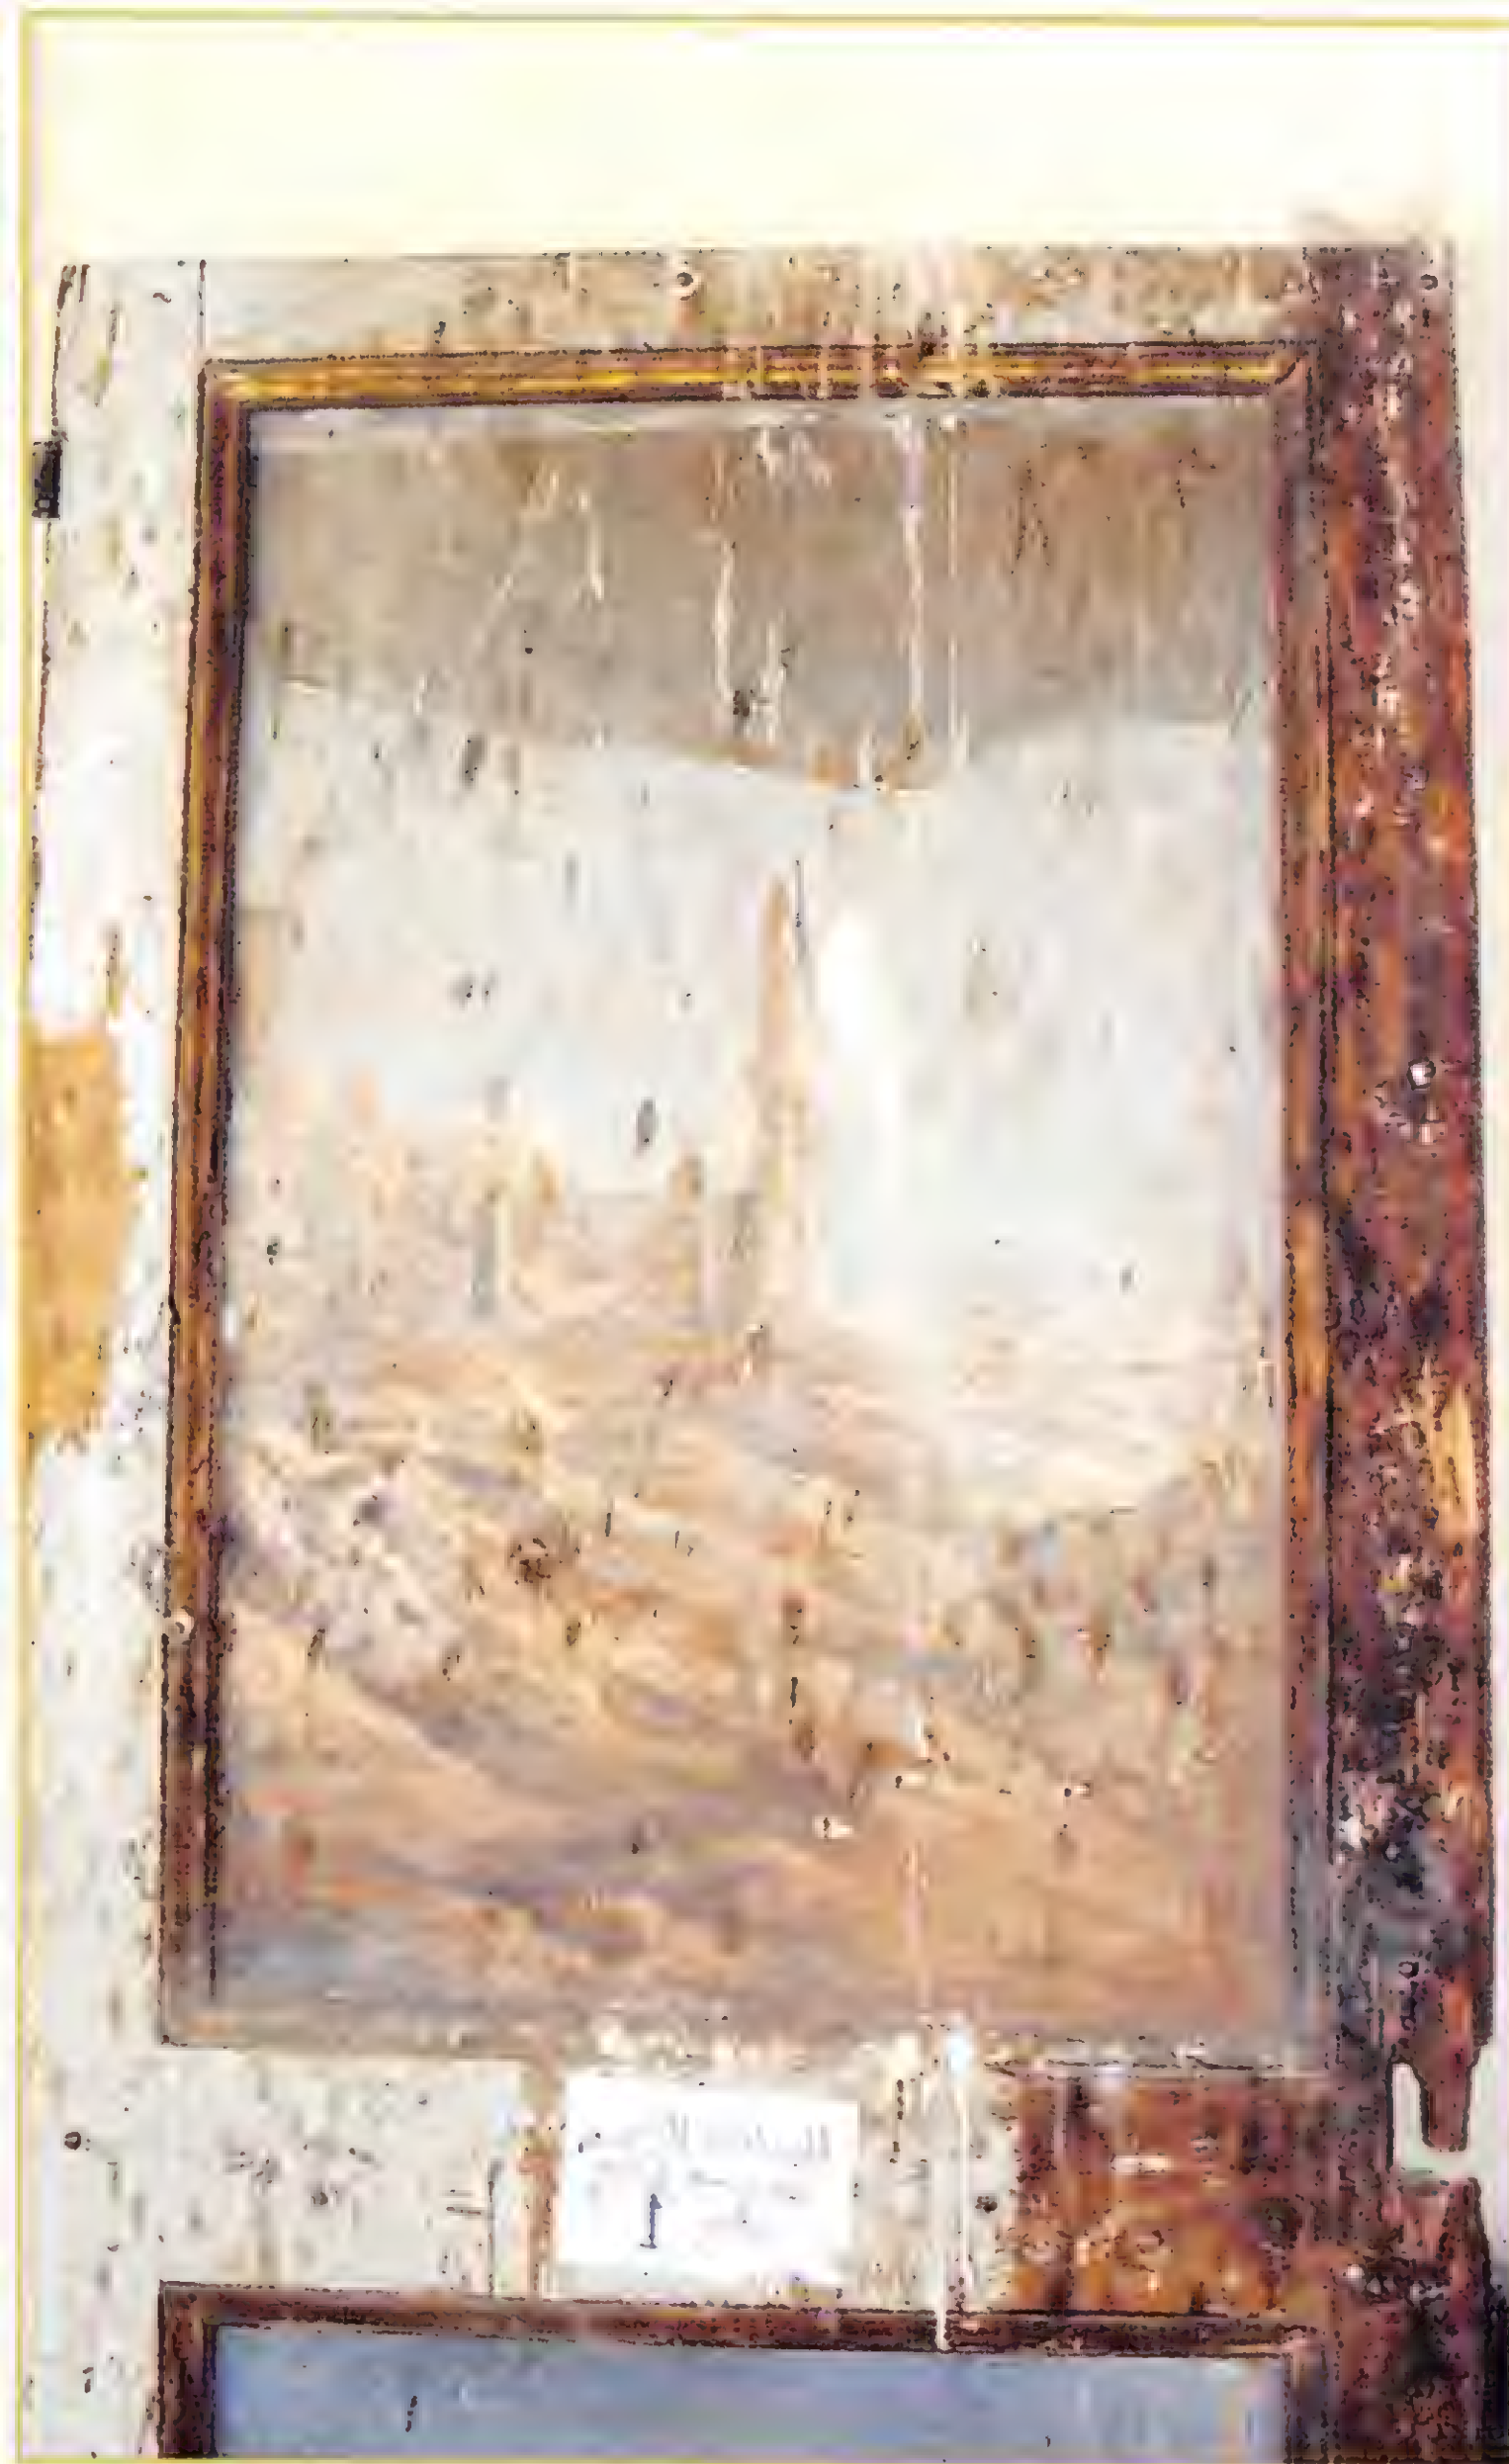
بعض من مظاهر التلف

- كل أسطح اللوحات مغطاه بطبقة من الأتربة والاتساخات والبقع ذات اللون البني.
- بمرور الوقت تحول لون الورنيش إلى الأصفرار وفي بعض الأجزاء للون البني.
- تأكسد التذهيب المقلد وهو ترميم سابق وتحول إلى اللون البني.
- الضلف تحتاج إلى تجميع لإطار الأبواب لأن البعض منها مفكوك.
